TRABAJO FIN DE GRADO

ACCESIBILIDAD COGNITIVA EN UNA BUENA ARQUITECTURA

LAURA VILLOSLADA SÁNCHEZ-ALGABA

ESCUELA TÉCNICA SUPERIOR DE ARQUITECTURA

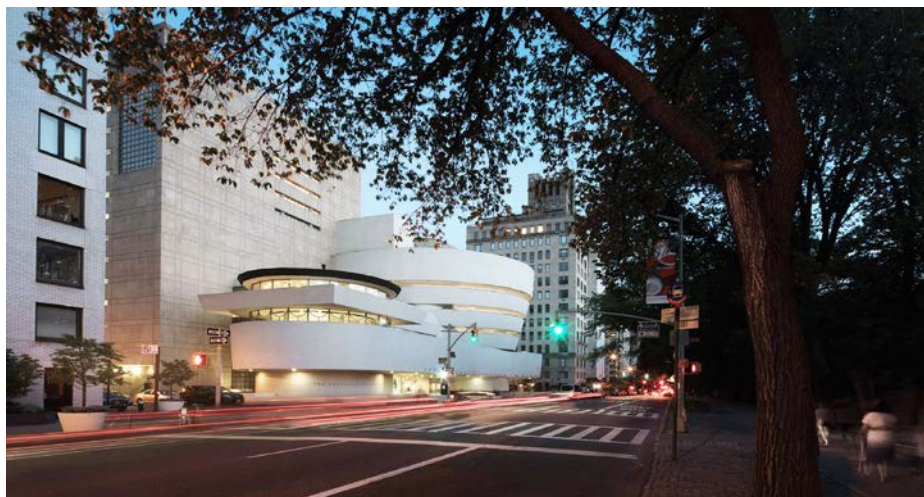
Imagen 11. Entorno Museo Guggenheim de Nueva York

El Museo Guggenheim de Nueva York se encuentra ubicado junto al frente este del Central Park, brindando una gran composición visual de formas a los viandantes de la ciudad.

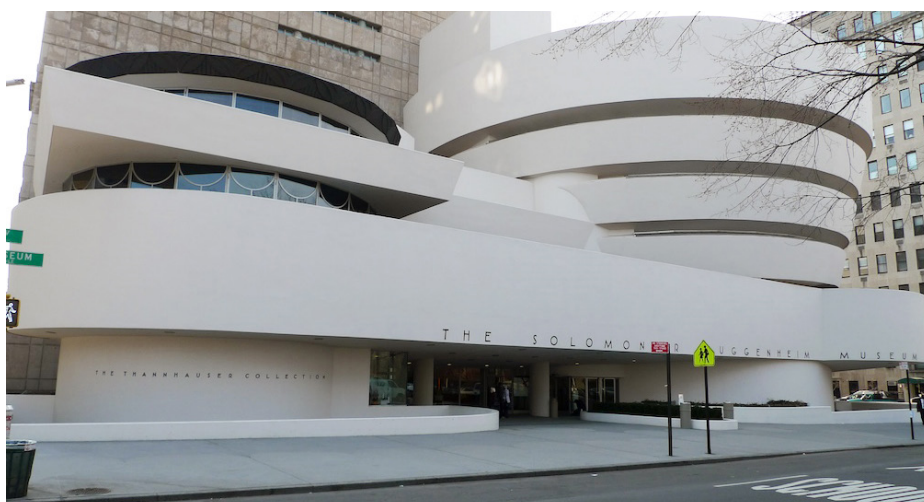
Imagen 12. Entorno cercano Museo Guggenheim de Nueva York

En primer lugar, existe un desnivel entre la calzada y la acera, por lo que es necesario disponer de un vado para que las personas, con una añadida discapacidad física, puedan llegar fácilmente a la entrada principal del edificio. Este vado está ubicado únicamente en los pasos de peatones, situados en las esquinas de la acera.

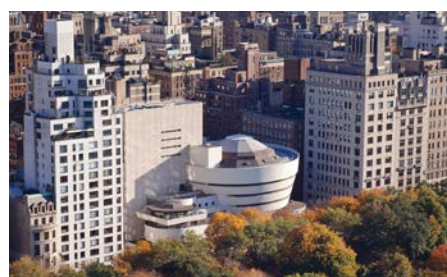
Imagen 14. Vista aérea del Museo Guggenheim de Nueva York

Para facilitar la orientación de las personas para acceder al edificio y reforzar los sistemas de orientación espacial (*wayfinding*), se pueden llevar a cabo varias opciones. Disponer de contraste visual, de manera que exista una diferencia entre el entorno próximo y el itinerario e información táctil a través de modificaciones en los materiales.

Hay una ausencia de indicaciones para personas con deficiencia visual. Por ello, si se une la limitación visual a la cognitiva es necesario disponer de un pavimento táctil indicador (TWSI), para facilitar el acceso al edificio.

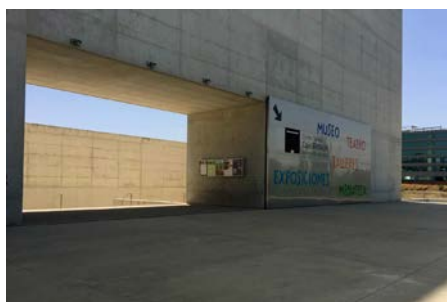
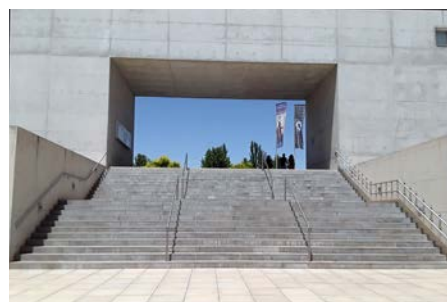
El complejo posee el acceso a través de una gran abertura en el Edificio Pantalla. A continuación, se desciende por una gran escalinata que da al patio de entrada al museo. Si se añaden limitaciones físicas, la entrada no está señalizada claramente.

La escalinata está provista de barandillas centrales debido a su anchura. Sin embargo, únicamente tienen dos puntos de apoyo y un gran hueco interior. Sería necesario disponer de elementos intermedios, puesto que debido a su altura, los niños pequeños no alcanzan el pasamanos superior, además de otorgar seguridad. Asimismo, esta desprovista de bandas antideslizantes.

Imagen 27. Propuesta de bandas antideslizantes y barandillas

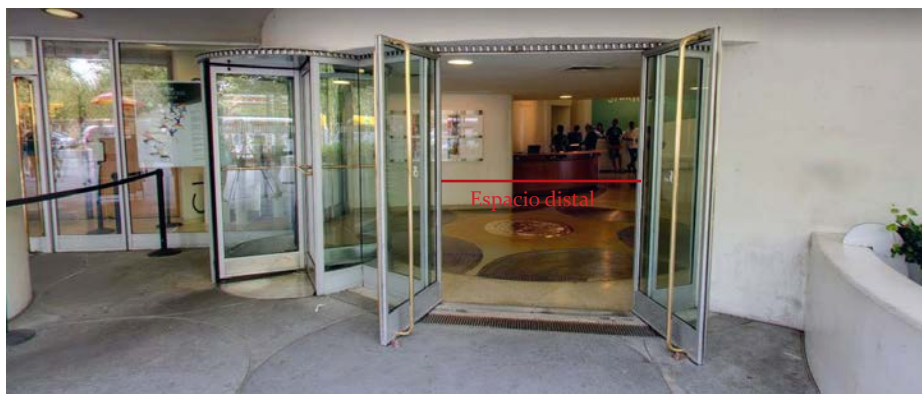
Imagen 32. Entrada Museo Guggenheim de Nueva York

En primer lugar, el Museo Guggenheim de Nueva York posee una puerta giratoria y una puerta convencional adyacente. En el caso de que solo existiera la puerta giratoria resultaría un problema, puesto que es obligatoria la existencia de puertas convencionales. La puerta batiente que da al vestíbulo es necesario que abra hacia fuera, tal y como se observa en la imagen 32.

Las puertas son superficies acristaladas, por lo que es necesario que contengan elementos que permitan identificarlas, como cercos o tiradores.

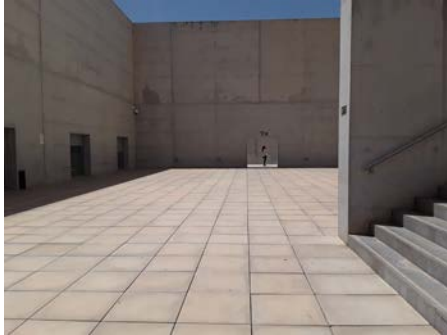
Imagen 35. Acceso personas discapacitadas. Fotografía de la autora

En segundo lugar, el Museo de la Memoria posee puertas comunes de cristal, situadas al final de la larga escalinata. El exterior no posee pavimento señalizador y la entrada de personas discapacitadas está alejada de la entrada al museo y poco indicada. Por eso se propone marcar el itinerario mediante unas bandas de encaminamiento, de manera que sea evidente este acceso.

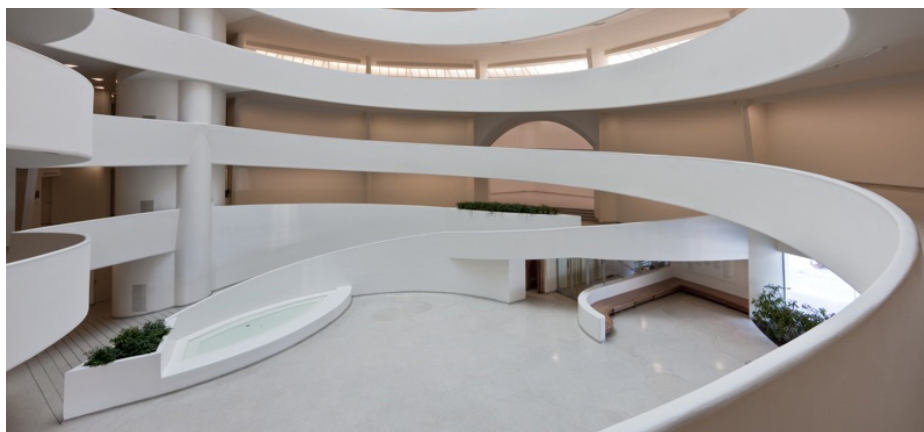
Imagen 38. Vestíbulo Museo Guggenheim de Nueva York

El acceso al vestíbulo se produce de forma limpia y sin obstáculos, de manera que se evita el efecto laberinto. Se trata de un vestíbulo con un gran espacio central y luz cenital.

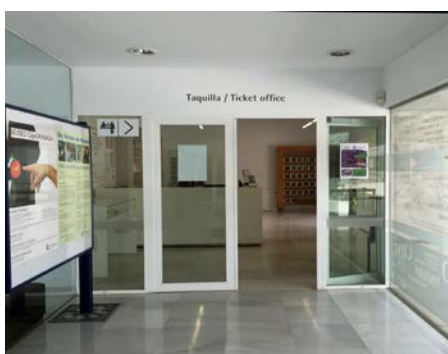
Imagen 42. Taquillas museo de Granada. Fotografía de la autora

En el tercer caso, al entrar en el edificio, los mostradores se encuentran situados a la derecha, en un pequeño recinto apartado. Resulta confuso, ya que existe poco espacio entre ambas puertas. Por ello, al acceder desde el exterior se atraviesa de frente y la persona no aprecia que las taquillas se encuentran en uno de los extremos del pasillo interior. Para ello, se proponen bandas señalizadoras que permitan intuir donde se encuentran los mostradores.

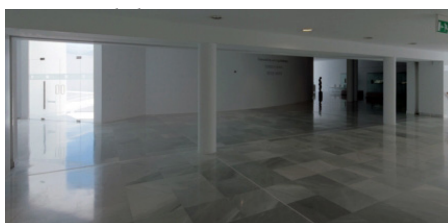
El vestíbulo de entrada resulta cegador en días de mucho sol y puede desorientar al individuo. Uno de los accesos a las rampas interiores se encuentra justo a la entrada y provoca un gran contraluz. El pavimento interior es de mármol blanco y en ocasiones puede resultar resbaladizo. El efecto laberinto no se manifiesta en este museo, puesto que al ser de un tamaño mediano el vestíbulo se intuye fácilmente la entrada a las exposiciones. Sin embargo, es recomendable marcar mediante flechas o símbolos la di-

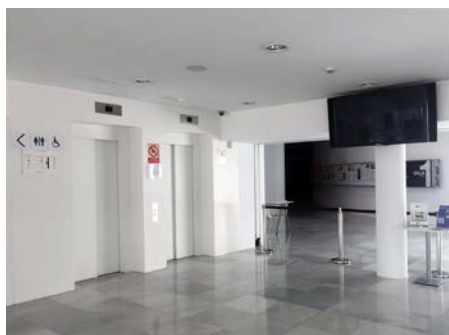
Los ascensores (Figura 46) y escaleras (Figura 48) están correctamente ubicados a ambos lados de la entrada. Las escaleras están provistas de una barandilla intermedia, necesaria debido a su anchura. Los ascensores ubica-

Imagen 46. Vestibulo con ascensores. Fotografía de la autora

Por esa razón, se propone marcar los marcos de los ascensores, además de añadir rodapié, ya que son inexistentes.

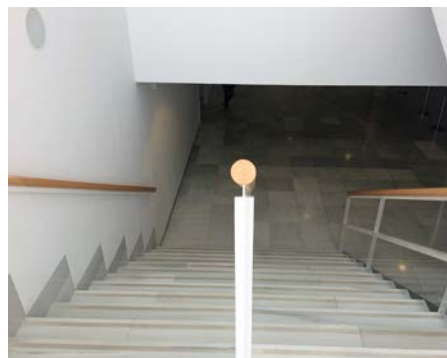
Imagen 49. Barandilla con pasamanos. Fotografía de la autora

La barandilla de las escaleras posee un pasamanos adecuado para agarrarse y otorgar seguridad a la hora de ascender o descender por las escaleras.

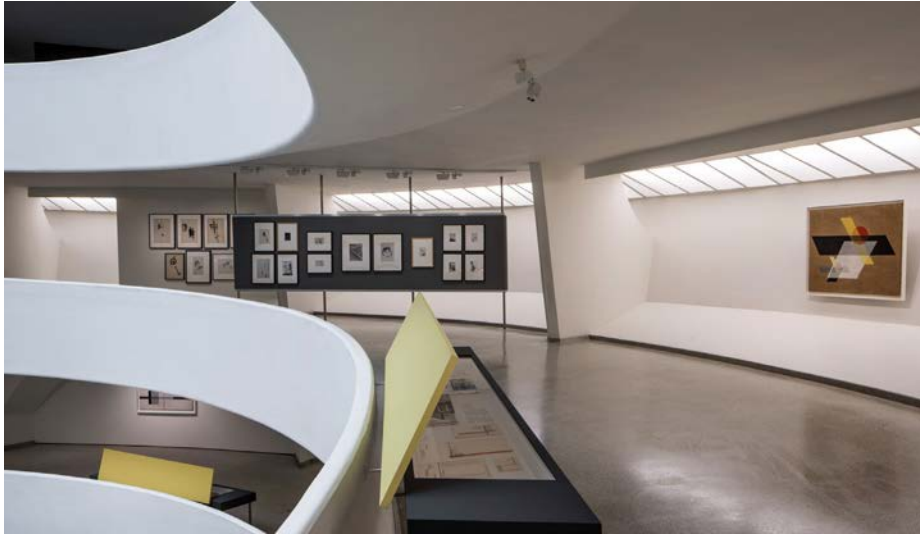
Imagen 50. Recorrido por la rampa.
Exposiciones

En el recorrido a través de la rampa se pueden apreciar diversos espacios. Los tabiques divisorios o separadores crean un ritmo a lo largo de rampa y son buenos porque son elementos o hitos en el recorrido.

Además, se puede observar en la Imagen 80 que las paredes están ligeramente inclinadas y se crean unas inclinaciones en el borde inferior. La ventaja es que determina un espacio límite de acercamiento, la obra tiene prioridad en este caso, no la persona.

La inclinación de los muros se debe a que su arquitecto y su fundador pensaron que las pinturas podrían observarse con mejor perspectiva y tener una mejor iluminación con una ligera inclinación de las paredes.

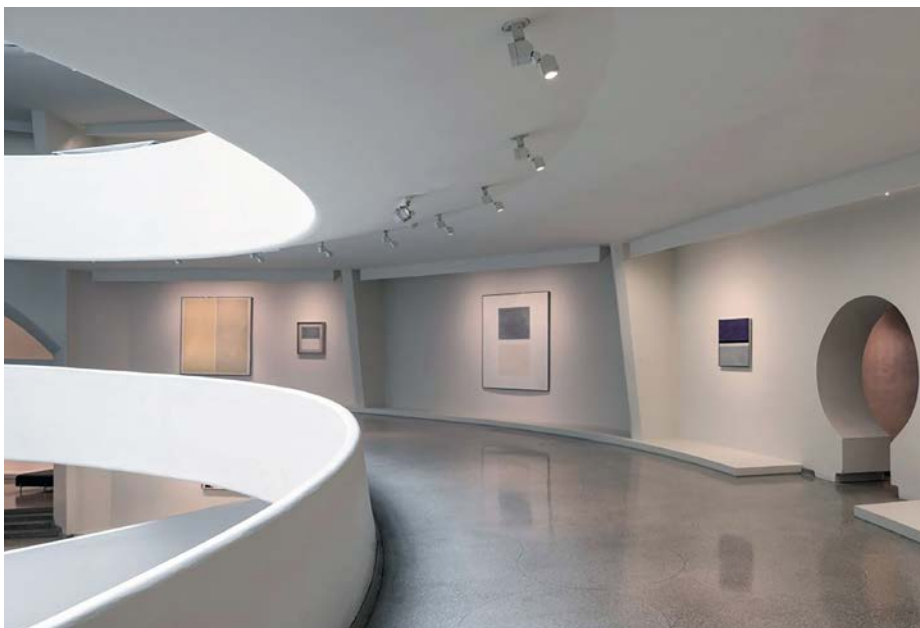
Imagen 51. Recorrido por la rampa.
Exposiciones

En la Imagen 81 también se puede apreciar este elemento inferior elaborado de otro modo. En este caso puede resultar un obstáculo, puesto que la altura es muy pequeña y no se apreciaría bien.

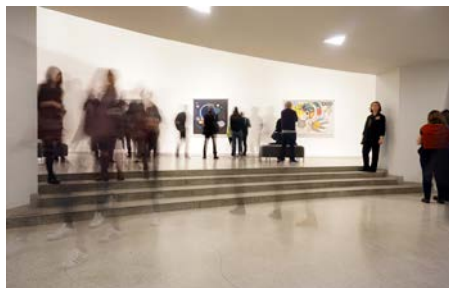
Existen zonas a lo largo del recorrido con acceso a través de escaleras. Estas escaleras son excesivamente anchas y no poseen barandillas ni pasamanos de sujeción, por lo que sería necesario colocar ambos elementos.

Imagen 52. Acceso a zona de exposiciones a través de escalera. Fotografía de alumna de la ETSAM. Realizada a petición de la autora

Imagen 53. Propuesta de barandillas

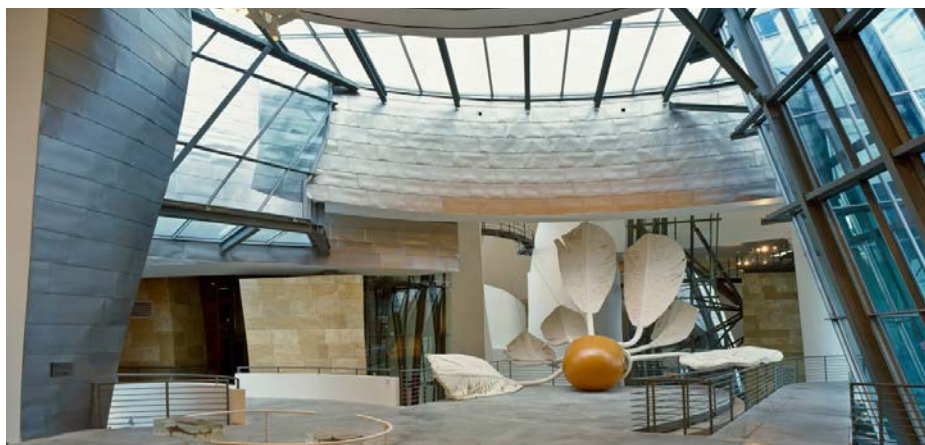
Imagen 54. Recorrido interior. Bilbao

En el caso del Museo Guggenheim de Bilbao, el recorrido interior resulta confuso. Esto se debe a la ya mencionada, compleja geometría del conjunto. De esta manera, el itinerario es un tanto caótico a la hora de decidir por donde seguir.

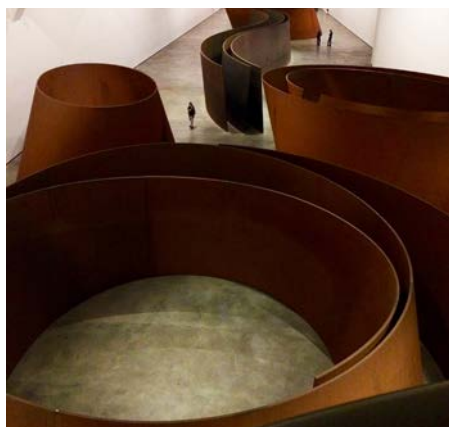
Imagen 55. Sala Serra en Bilbao. Fotografía de la autora

Como caso particular cabe destacar la Sala Serra del museo. La exposición está compuesta por siete formas escultóricas, de manera que se crea una relación entre el visitante y las piezas.

A medida que el espectador recorre las diferentes esculturas, estas cambian constantemente generando diferentes movimientos. Además, la distribución de las obras, como las esculturas en sí mismas, crean recorridos de diferentes proporciones. Esto resulta un problema puesto que, si nos sumergimos en una de las piezas no se tiene ningún punto de referencia y puede generar temor a la hora de seguir con el recorrido.

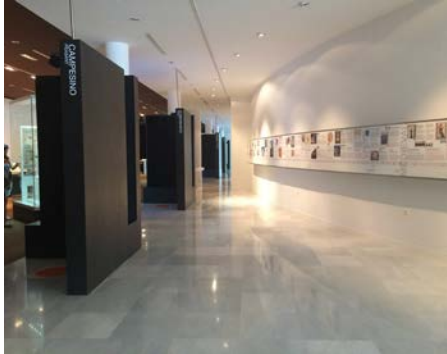
Imagen 57. Recorrido interior. Fotografía de la autora

El museo de Granada posee varias zonas de exposiciones. El recorrido se realiza alrededor del gran vacío central y para subir o bajar de nivel se utilizan los ascensores o la escalera. En las exposiciones situadas en las plantas 0 y -1, la luz es artificial y cuando se llega a un punto con luz natural se producen deslumbramientos.

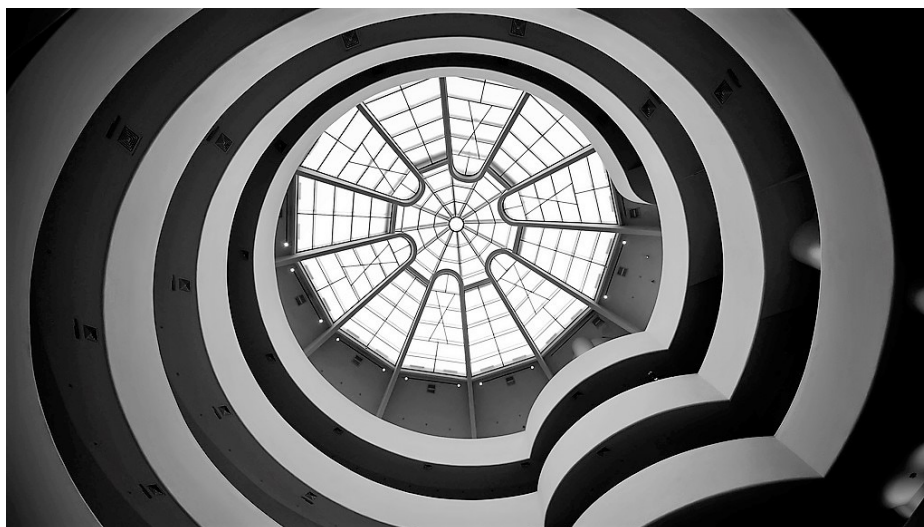
Imagen 61. Luz cenital

En el edificio se observa claramente una luz cenital, además de luz natural que entra por los ventanales de la planta de acceso, que contribuyen a una mejor percepción del espacio.

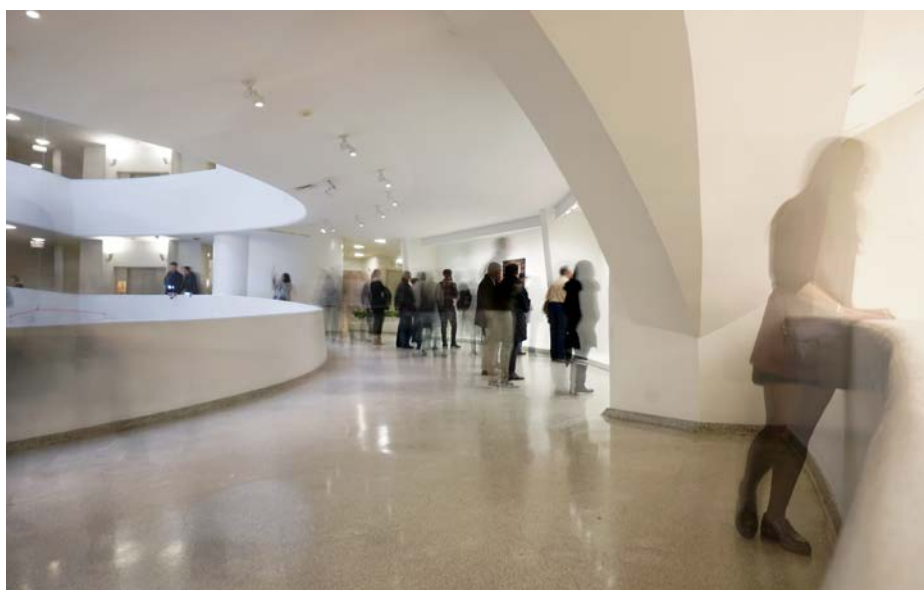
Imagen 62. Interior del museo. Fotografía de alumna de la ETSAM. Realizada a petición de la autora

Unida a la luz natural, el museo está provisto de luz artificial. La luz artificial debe proporcionar unas condiciones visuales acordes con las acciones que se van a llevar a cabo. Es necesario tener en cuenta que el edificio en su interior es completamente blanco, por lo que se deben evitar los deslumbramientos, estableciendo una uniformidad en la distribución de la luminancia. Además, la iluminación resulta fundamental en la zona de la rampa, puesto que es uno de los lugares con mayor riesgo de caída.

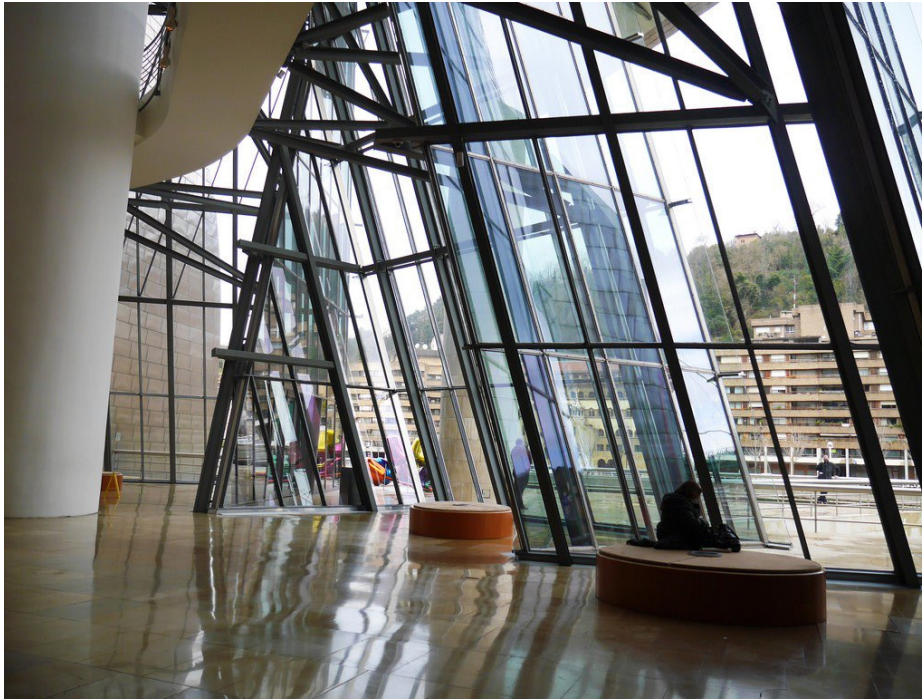
Imagen 63. Luz natural en el Museo Guggenheim de Bilbao

En la misma línea se encuentra el Museo Guggenheim de Bilbao. La luz natural entra por numerosos sitios, creando un espacio más agradable en el interior y favoreciendo la orientación espacial, a pesar de la compleja geometría el conjunto.

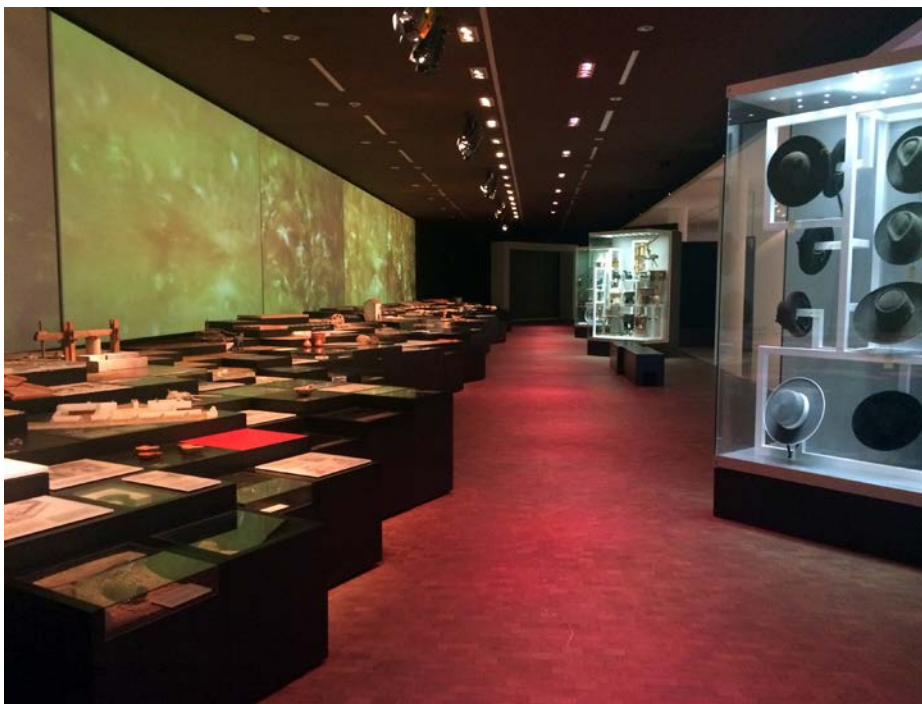
Imagen 64. Interior Museo de la Memoria. Fotografía de la autora

En el lado opuesto está el Museo de la Memoria de Andalucía. El museo situado en el Edificio Podio es un gran bloque de hormigón, en el que la luz natural entra por determinados puntos. Las exposiciones situadas alrededor del gran espacio central, están en su mayoría iluminadas con luz artificial. Por ello, cuando se sale de estas zonas, al resultar todo extremadamente blanco, se producen deslumbramientos. Esto es un punto negativo en el recorrido, puesto que, al producirse este hecho, puede desorientar a la persona.

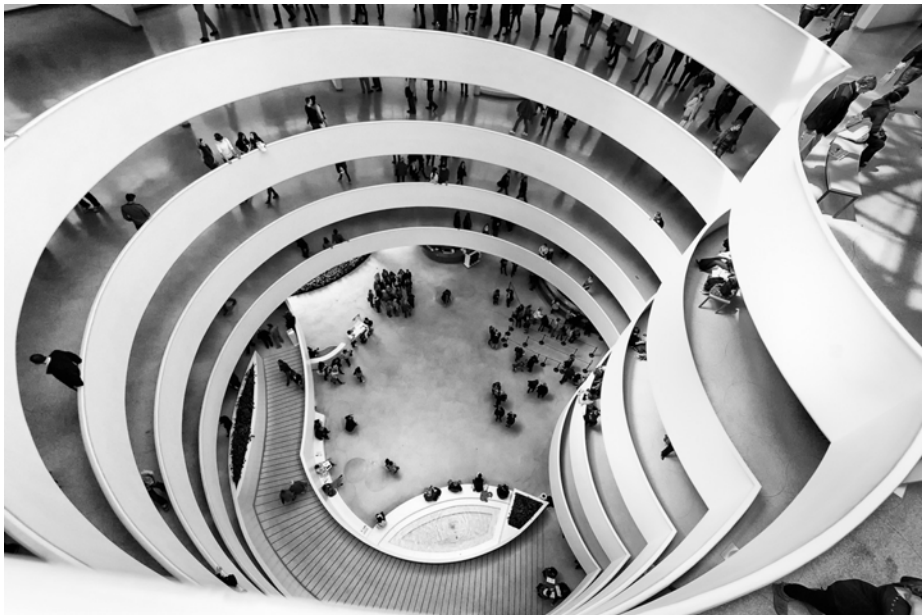
Imagen 67. Vista superior

A la pregunta de por qué decidió realizar una rampa, Wright respondió que es más agradable para el visitante entrar en el edificio, subir en ascensor hasta el último nivel e ir descendiendo la rampa poco a poco, teniendo la alternativa de coger el ascensor, accesible en todos los niveles. Y, por último, llegar a la zona del vestíbulo.

Siguiendo el consejo del arquitecto, se llegaría directamente al nivel superior. Sin embargo, algunas personas con discapacidad cognitiva tienen vértigo, por lo que empezar desde arriba la visita no sería una buena idea, ya que genera temor a seguir el recorrido.

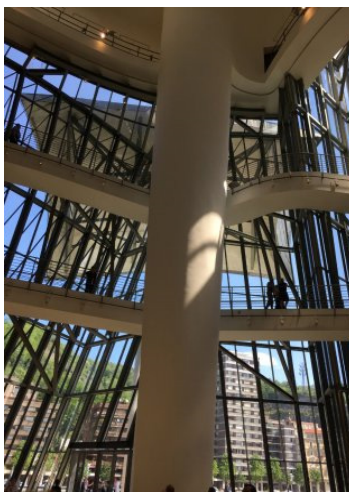
Imagen 68. Vista interior

En el caso del museo de Bilbao, la geometría del edificio proporciona una sensación de efecto laberinto y las pasarelas en ocasiones, únicamente sirven para acceder a las distintas salas. Otras están situadas encima del atrio y sirven para observar el exterior del edificio.

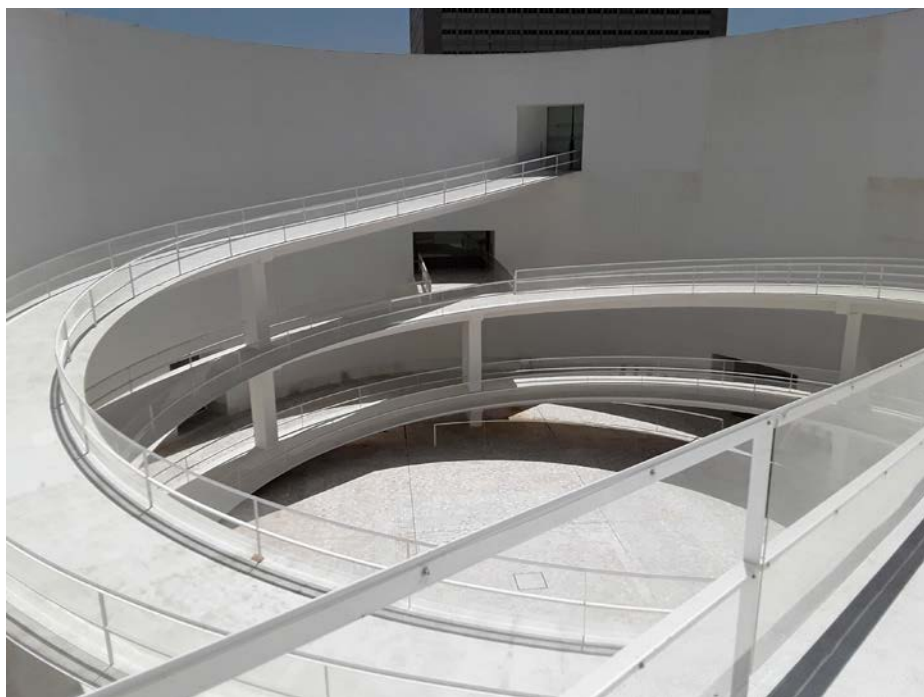
Imagen 70. Vista superior Museo de la Memoria. Fotografía de la autora

El museo de Granada está provisto de tres niveles y esto solo se puede apreciar en el vacío central. Este vacío está compuesto de dos rampas que conectan los diferentes niveles. Sin embargo, únicamente solo existe un acceso abierto situado en la planta 3. La distancia hasta el suelo no es elevada debido a la reducida altura del edificio, por ello en principio no tendría que producir vértigos al visitante.

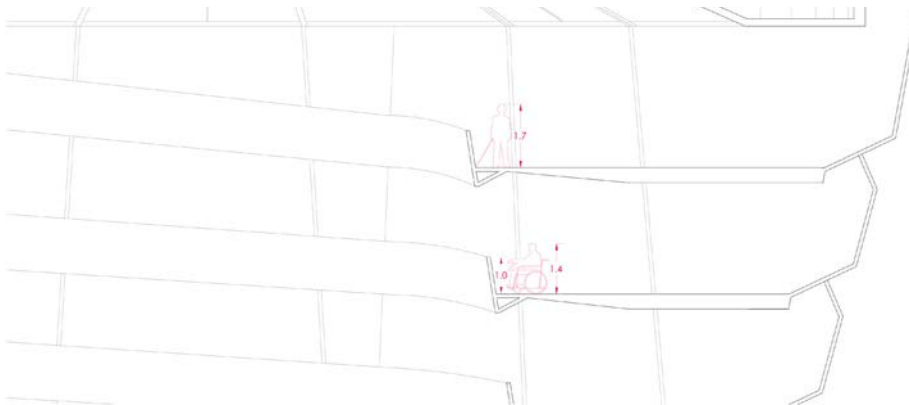
Imagen 71. Sección con altura de petos. Elaboración de la autora

Además, al estar inclinado ayuda a las personas con discapacidad visual que utilicen bastones para hacer patente de que hay un elemento y así evitar que se acerquen más de lo debido.

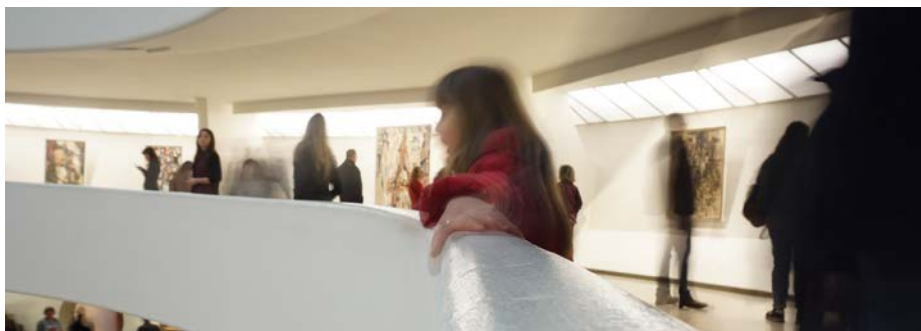
Imagen 72. Petos de la rampa. Fotografía de alumna de la ETSAM. Realizada a petición de la autora

El CTE establece que en las rampas al menos se dispondrá de un pasamanos continuo, que en este caso lo tenemos claramente. Además, deben contar con un zócalo o elemento de protección lateral de al menos 10cm de altura. Y la altura del pasamanos estará entre los 90 y 110cm.

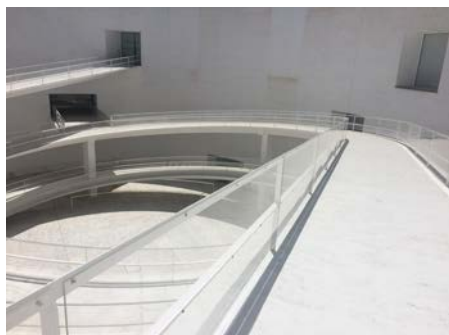
Imagen 75. Barandilla de la rampa del museo de Granada. Fotografía de la autora

Las rampas del museo de Granada están situadas en el vacío central. Son dos rampas provistas de una barandilla metálica a la que se le han atornillado unos elementos de metacrilato transparente para otorgar seguridad. Sin embargo, ninguna de ellas esta provista de pasamanos que permita a la persona agarrarse.

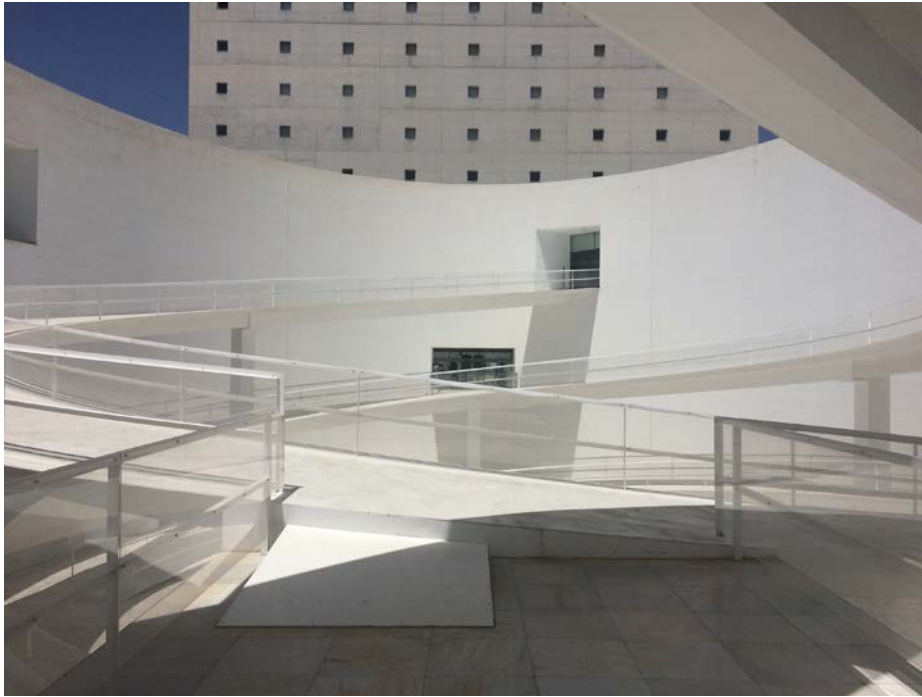
Imagen 83. Acceso a la rampa con escalón. Fotografía de la autora

Como se ha mencionado anteriormente, la rampa esta provista de barandillas sin pasamanos. En los accesos que se producen de los diferentes niveles existe una rampa intermedia que queda a distinto nivel con respecto a la rampa principal. Este hecho resulta incomprensible y si se une la discapacidad cognitiva a la física, un visitante en silla de ruedas no podría acceder por estas zonas.

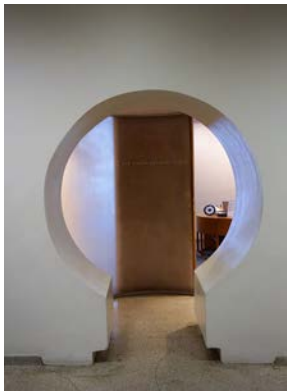
Imagen 91. Ejemplo de zona de paso angosta. Fotografía de alumna de la ETSAM. Realizada a petición de la autora

La información previa es adecuada y expone bien el concepto de accesibilidad y lo desarrolla apropiadamente. El recorrido interior se ha seleccionado como aspecto mejorable, ya que en determinadas ocasiones los rodapiés y zonas de paso no cumplen con lo establecido, proponiéndose pavimentos que guíen el itinerario.
